SCHÄDIGUNGSSCHARAKTERISIERUNG AN NCF-LAMINATEN MITTELS LOCKIN-THERMOGRAPHIE UND BESTIMMUNG DER CAI-RESTFESTIGKEITEN

G. Riegert¹, Th. Keilig², R. Aoki³, K. Drechsler² und G. Busse¹

Kurzfassung: Der Impact ist einer der häufigsten Schäden an Flugzeugstrukturen aus Faserverbundwerkstoffen (FVW), der sowohl während der Montage oder Wartung als auch im Betrieb entstehen kann. Obwohl er meist keine sichtbaren Oberflächenschäden hinterlässt, kann er Delaminationen von Einzelschichten im Inneren der Struktur verursachen. Im Betrieb unter dynamischer Wechselbelastung können diese Delaminationen wachsen und zu einer zunehmenden strukturellen Degradation führen, durch die das Bauteil vorzeitig versagt. Die Lockin-Thermographie ist ein Prüfverfahren, das solche Delaminationen zerstörungsfrei detektieren und deren Größe charakterisieren kann.

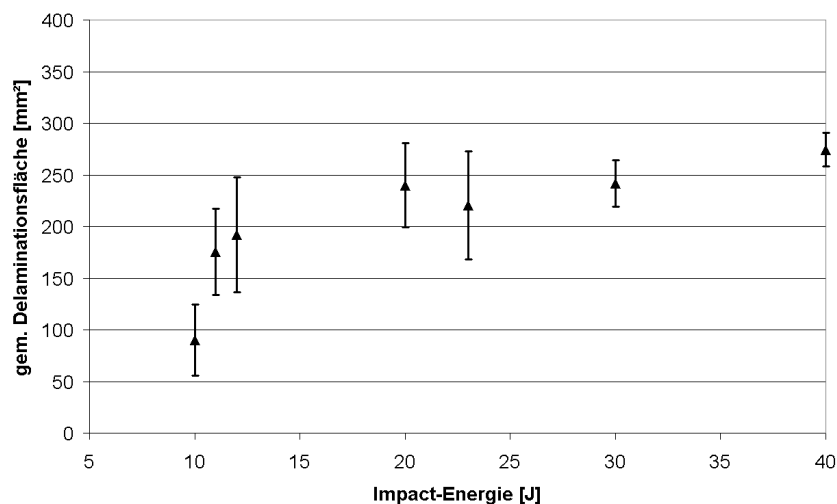
Abb. 5: Gemessene Delaminationsflächen an einer Serie von Impactproben

Bereits die qualitative optische Auswertung zeigt eine deutliche Vergrößerung der Delaminationsfläche mit steigender Impact-Energie. Eine Impactenergie von 10 J verursacht eine relativ kleine Delamination, so dass sie auf der Vorderseite nur schwach nachweisbar ist (Abb. 4, links). Mit einer Impactenergie von 40 J wird dagegen eine sehr große Delamination mit zusätzlichen Faserbrüchen auch auf der Vorderseite der Probe erzeugt (Abb. 4, rechts). Nach Festlegung eines Schwellenwertes für geschädigtes und ungeschädigtes Material („Grenzphasenwinkel“) können die Phasenbilder auch quantitativ ausgewertet und die Delaminationsgrößen angegeben werden (Abb. 5).

Das Diagramm zeigt den zu erwartenden Trend, dass größere Impactenergien auch größere Delaminationen verursachen. Abschnittsweise nimmt die Delaminationsgröße linear mit der Impactenergie zu. Außerdem ist die verminderte Rauschbreite der Delaminationsmessungen bei höheren Impactenergien auffällig, die auf einen besseren Kontrast der Ergebnisbilder zurückzuführen ist (vgl. Abb. 4).

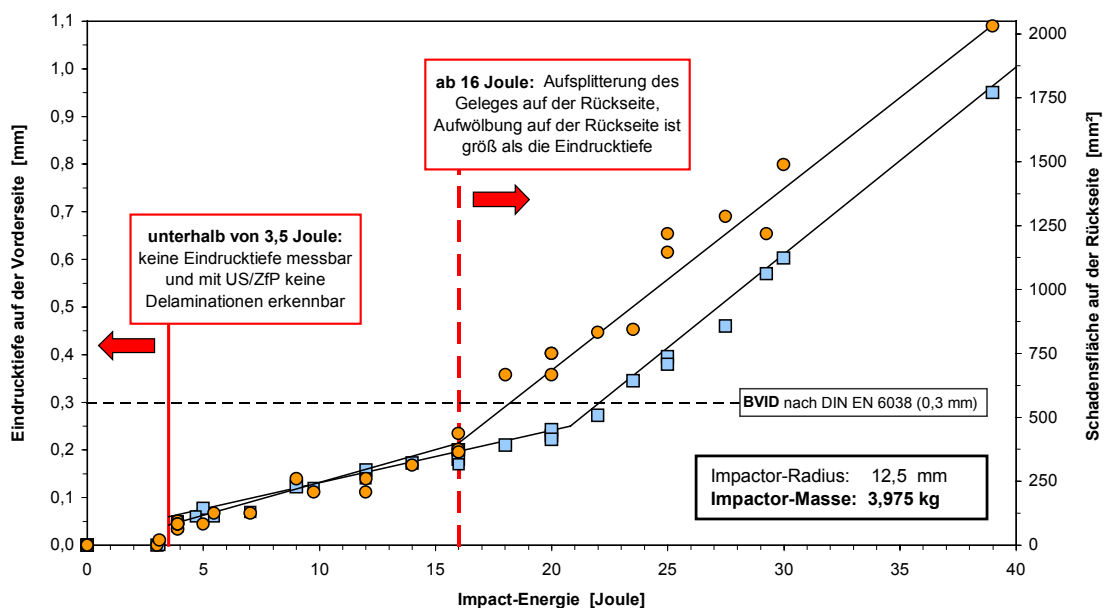
Abb. 7: Sichtbare Schädigungen über der Impact-Energie: Eindringtiefe (Quadrate, linke Ordinate) nach DIN EN 6038 und Schadensfläche auf der Rückseite (Kreise, rechte Ordinate)

Die Abb. 6 zeigt eine mit 8 DMS bestückte CAI-Probe (150 mm x 100 mm) hochkant in der Prüfvorrichtung stehend. Bevor die Restdruckfestigkeit nach Impact (CSAI Compression Strength After Impact) zerstörend bestimmt wurde, erfolgte eine Erfassung der durch den Impact erzeugten und mit bloßem Auge sichtbaren Schädigungen: auf der Vorderseite die Eindringtiefe der Eindellung, die der Impactor hinterlassen hat, und auf der Rückseite die sichtbare Schadensfläche (Abb. 7).

Aufgetragen über der Impactenergie lassen sich bei der Schädigungscharakteristik in den MAG-Laminaten insgesamt drei Bereiche mit zwei Schwellenwerten ausmachen: Bei Impact-Energien unterhalb von 3,5 Joule tritt keine Schädigung ein, es bleibt weder ein Abdruck des Impactors zurück, noch sind Delaminationen detektierbar. Bei ansteigender Impactenergie kommt es zu einem linearen Anstieg der sichtbaren Schädigungen, bis es dann oberhalb von zirka 16 Joule zuerst zu einem steileren Anstieg der sichtbaren Schadensfläche auf der Rückseite und dann auch zu größeren Eindringtiefen auf der Vorderseite. Somit konnte gezeigt werden, dass die Schadensgröße mit der Impactenergie abschnittsweise linear zunimmt.

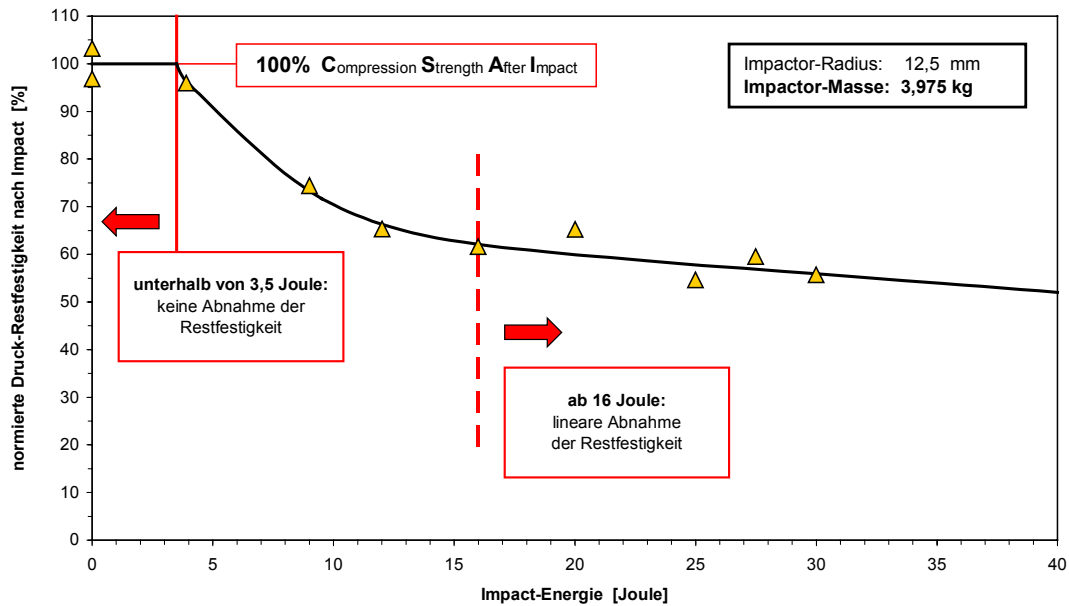
Abb. 8: Normierte CAI-Restdruckfestigkeit über der Impactenergie

Der Verlauf der im CAI-Test gemessenen Restdruckfestigkeiten nach Impact (CSAI, Compression Strength after Impact) zeigt ebenfalls abschnittsweise unterschiedliches Verhalten zwischen diesen Grenzen: Unterhalb von 3,5 Joule tritt kein messbarer Verlust an Restdruckfestigkeit auf. Mit steigender Impactenergie kommt es nun zu einem abrupten Abfall der Restdruckfestigkeit, bis es dann ab zirka 16 Joule nur noch zu einem vergleichsweise geringen, linearen Restdruckfestigkeitsabfall kommt.
